BIO STERİL LED ÖLÇÜM PARAMETRELERİ

ÖLÇÜMLERİMİZİ NASIL YAPIYORUZ?

DENEY RAPORU

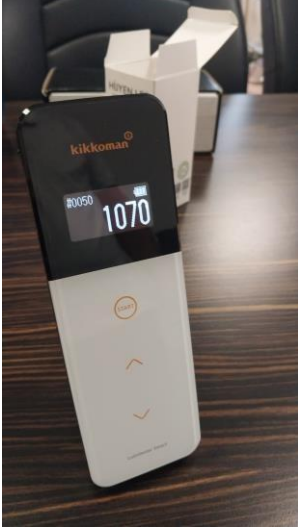
- Hastane ortamının da bir kağıt para yüzeyinin ölçümü yapılmıştır.

Fotoğraf 1: Bio Steril LED uygulamasından önce kontaminasyon seviyesi

Denyde ilk gözlemlenen deęer 1070'ken Bio Steril LED uygulamasından sonra deęer 133 olarak gözlemlendi. Böylece mikroorganizma sayısında %87.57'lik bir azalma gözlemlendi.

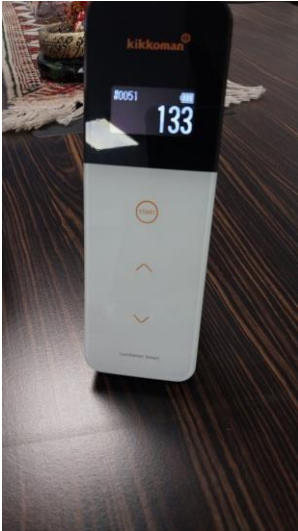
Fotoğraf 2: Bio Steril LED uygulamasından sonra kontaminasyon seviyesi

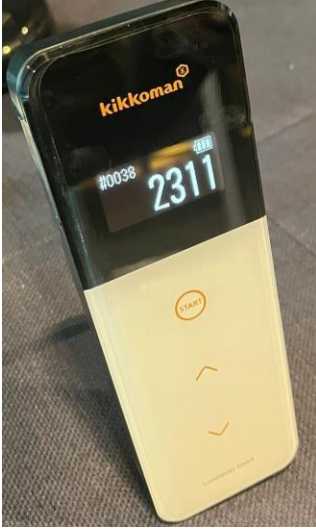
- Giyim mağazasının ofis ortamında sık kullanılan bir koltuk yüzeyinin ölçümü yapılmıştır.

Fotoğraf 3: Bio Steril LED uygulamasından önce kontaminasyon seviyesi

Deneyde ilk gözlemlenen değer 2311'ken Bio Steril LED uygulamasından sonra değer 297 olarak gözlemlendi. Böylece mikroorganizma sayısında %87.15'lik bir azalma gözlemlendi.

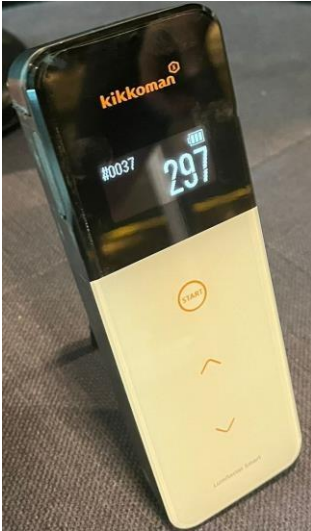
Fotoğraf 4: Bio Steril LED uygulamasından sonra kontaminasyon seviyesi

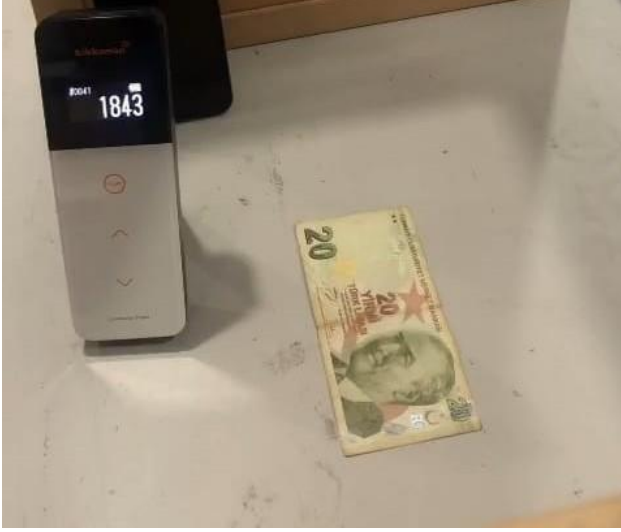
- Ofis ortamın da bir kağıt para yüzeyinin ölçümü yapılmıştır.

Fotoğraf 5: Bio Steril LED uygulamasından önce kontaminasyon seviyesi

Deneyde ilk gözlemlenen değer 1843'ken Bio Steril LED uygulamasından sonra değer 294 olarak gözlemlendi. Böylece mikroorganizma sayısında %84.04'lük bir azalma gözlemlendi.

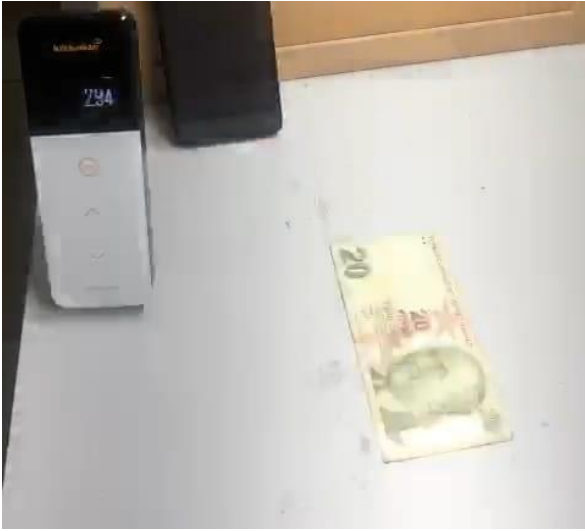
Fotoğraf 6: Bio Steril LED uygulamasından sonra kontaminasyon seviyesi

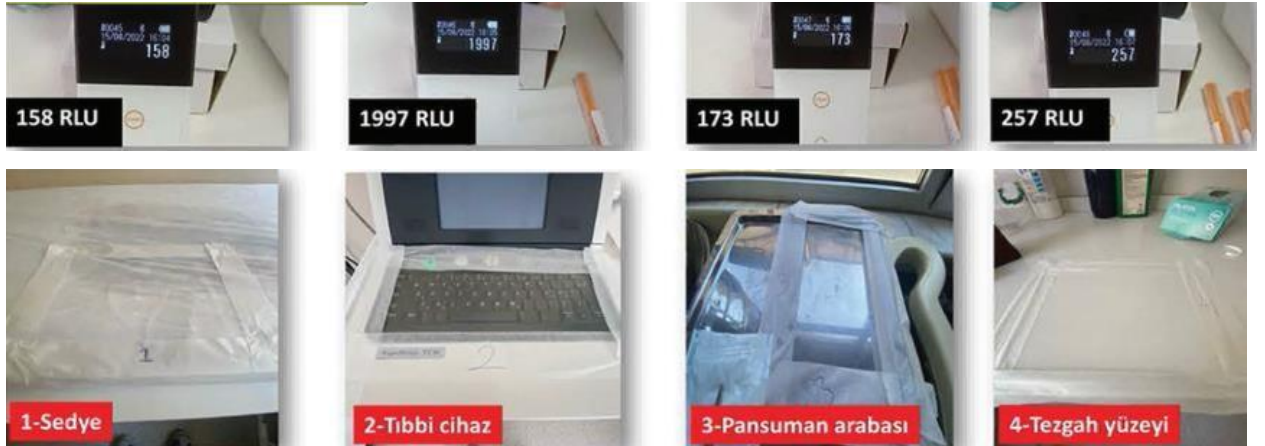
Fotođraf 8: Bio Steril LED uygulamasından sonra kontaminasyon seviyesi

Denyde sedye yüzeyinden alınan örnekte ilk gözlemlenen deđer 2927'ken Bio Steril LED uygulamasından sonra deđer 158 olarak gözlemlendi. Böylece mikroorganizma sayısında %94.6'lık bir azalma gözlemlendi.

Denyde tıbbi cihaz yüzeyinden alınan örnekte ilk gözlemlenen deđer 19.596'ken Bio Steril LED uygulamasından sonra deđer 1997 olarak gözlemlendi. Böylece mikroorganizma sayısında %89.81'lik bir azalma gözlemlendi.

Denyde pansuman arabası yzeyinden alınan rnekte ilk gzlemlenen deęer 9536'ken Bio Steril LED uygulamasından sonra deęer 173 olarak gzlemlendi. Bzylece mikroorganizma sayısında %98.2'lik bir azalma gzlemlendi.

Denyde tezgah yzeyinden alınan rnekte ilk gzlemlenen deęer 4676'ken Bio Steril LED uygulamasından sonra deęer 257 olarak gzlemlendi. Bzylece mikroorganizma sayısında %94.5'lik bir azalma gzlemlendi.

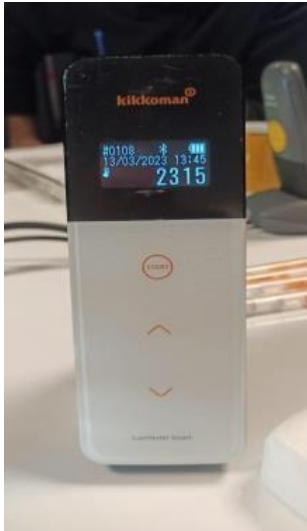
- Spor merkezi ortamında hijyen etkinliği için ölçüm yapılmıştır.

Fotoğraf 11: Bio Steril LED uygulamasından önce kontaminasyon seviyesi

Deneyde ilk gözlemlenen değer 2315’ken Bio Steril LED uygulamasından sonra değer 1281 olarak gözlemlendi. Böylece mikroorganizma sayısında %44.7’lik bir azalma gözlemlendi.

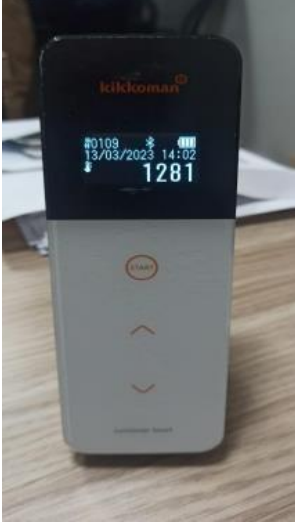
Fotoğraf 12: Bio Steril LED uygulamasından sonra kontaminasyon seviyesi
